Motorring 4, 0410 Taastrup - Frederikssundmotorvejen

Afgrænsende undersøgelse af konstateret kulbrinteforurning

06. december 2011

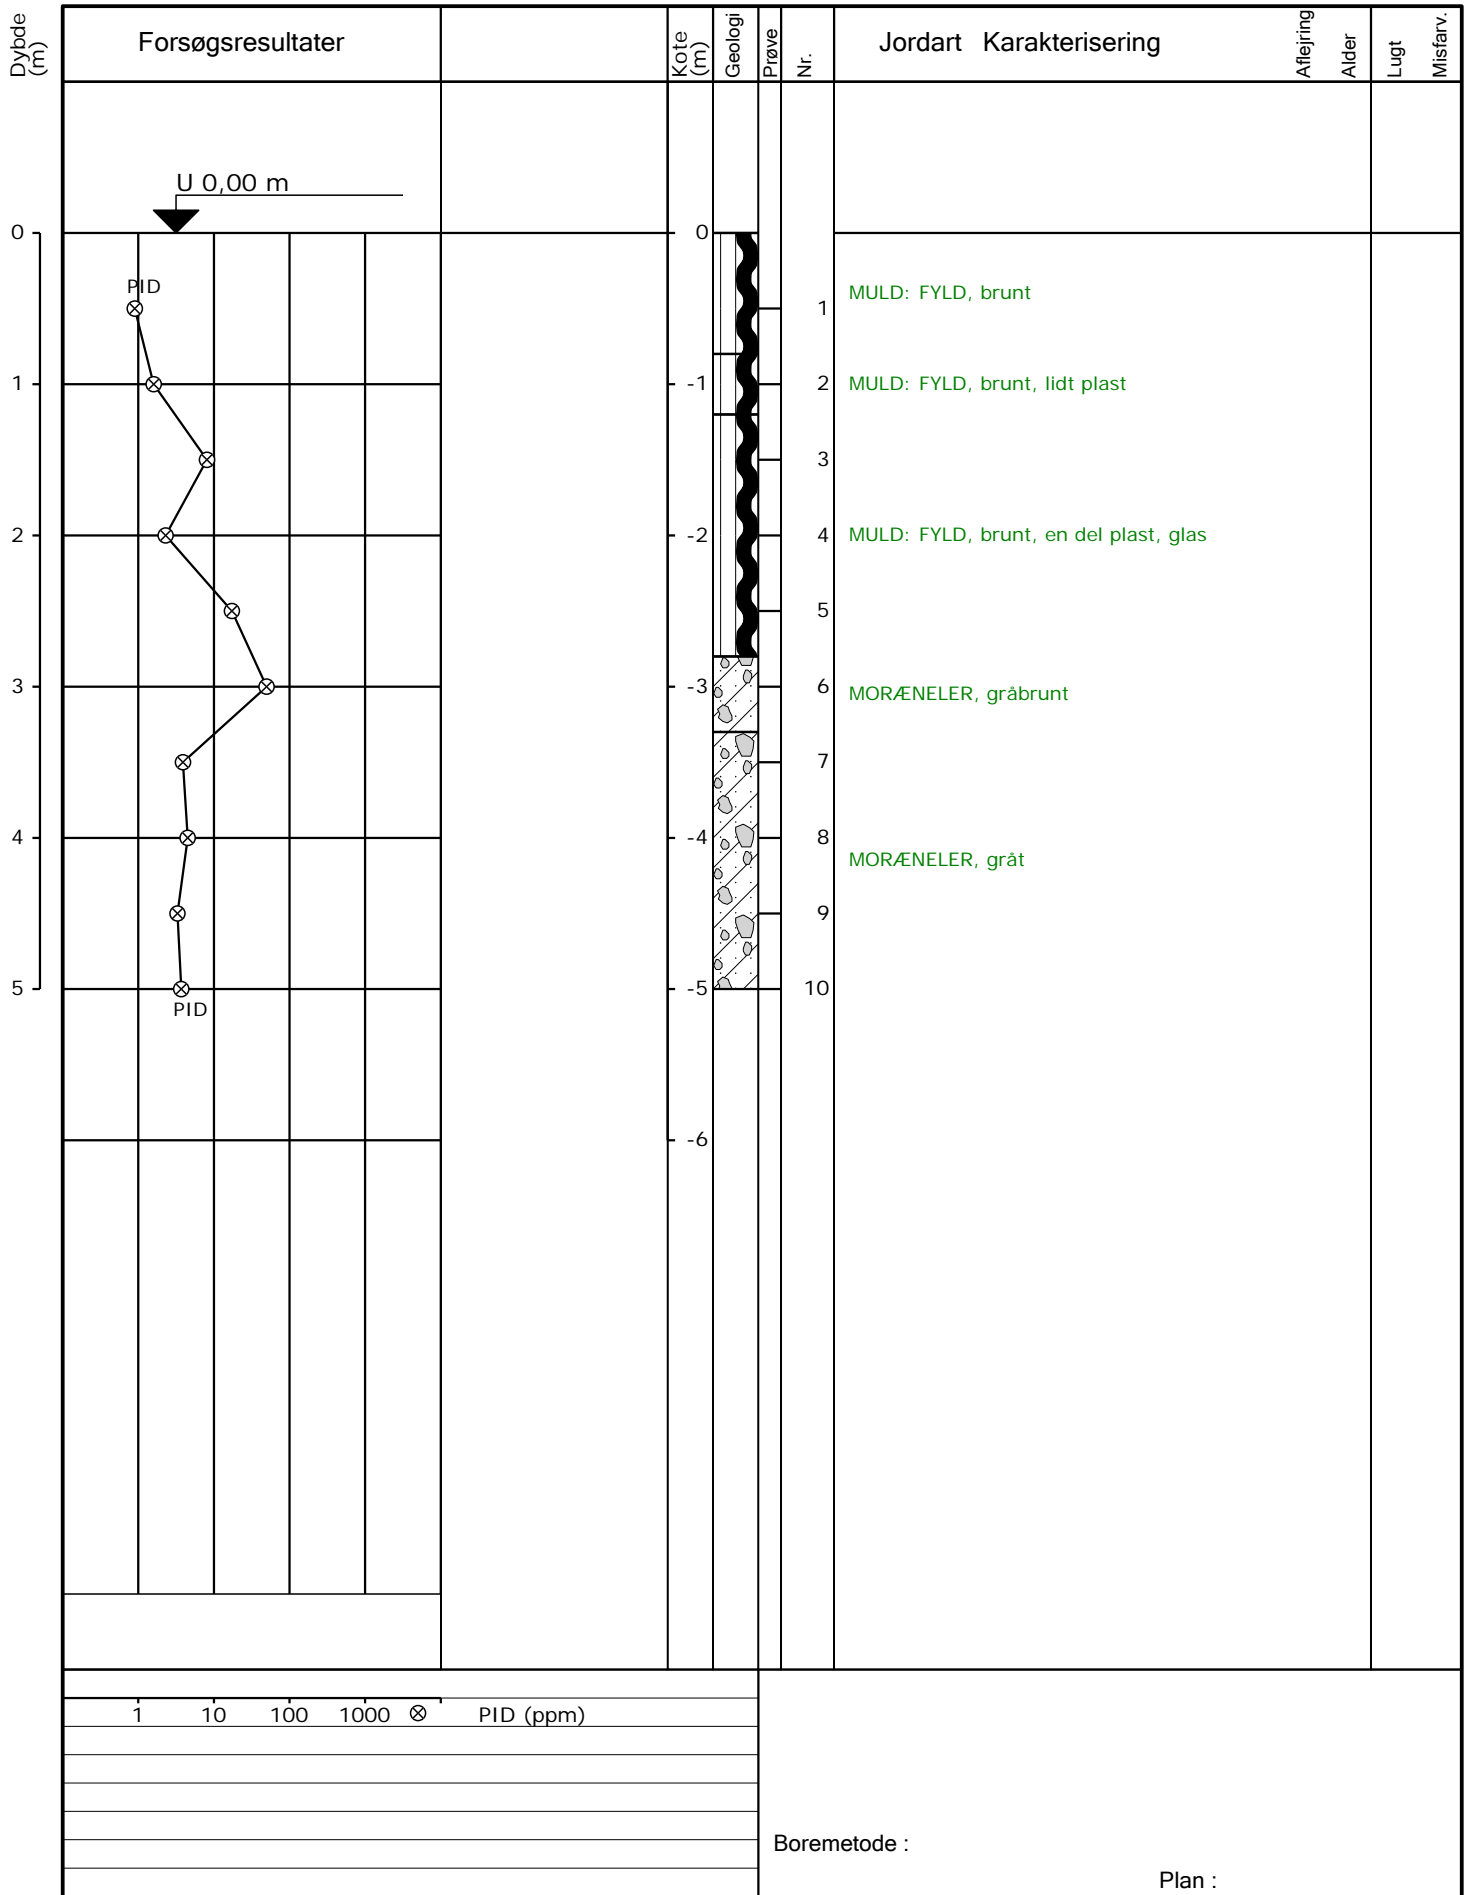
Sag : 11080 M4
 Strækning : Boret af : 4AP MKL Dato : 2011.11.10 DGU-nr.: Boring : B102
 Udarb. af : Kontrol : Godkendt : Dato : Bilag : S. 1/1

Der er i alt målt indhold af letflygtige kulbrinter med PID-metoden på 50 jordprøver. I borerne B102, B104 og B105 er der konstateret let forhøjede PID-værdier svarende til et begrænset indhold af letflygtige kulbrinter. Højeste målte værdi er 49,3 ppm som er truffet i boringen B102 i dybden 3.0 m u.t. I jordprøver fra borerne B101 og B103 viser PID målinger ikke udslag over baggrundsniveau.

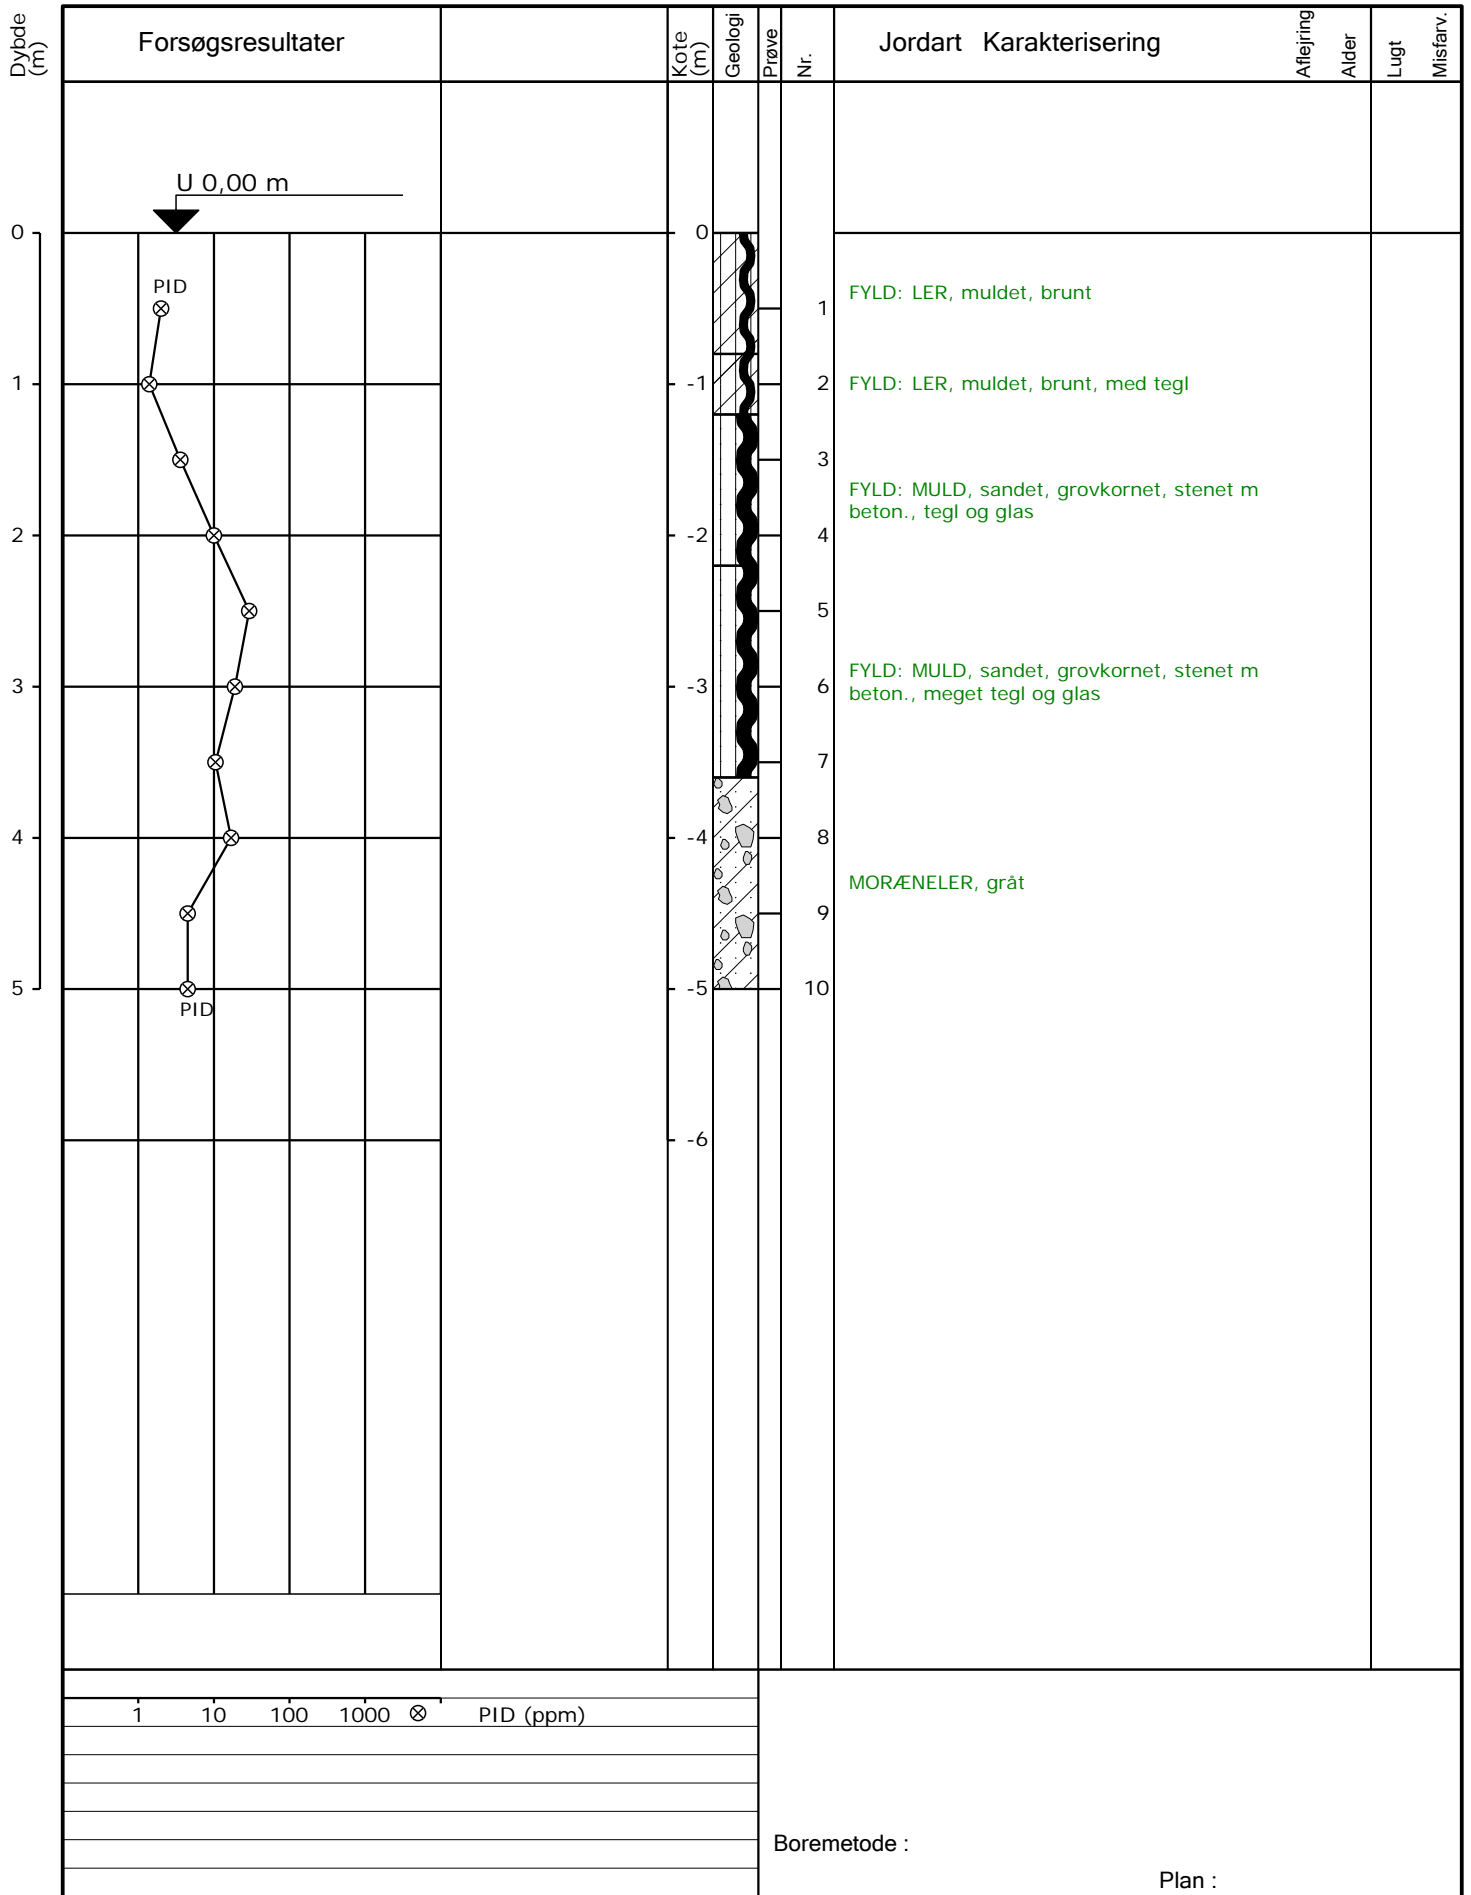
Strækning : Boret af : 4AP MKL Dato : 2011.11.10 DGU-nr.: Boring : B105

Jordprøven B105 indeholder uidentificerede kulbrinter med et kogepunktsinterval mellem 200° C og 360° C. Jordprøven G4b indeholder kulbrinter svarende til dieselolie/fyringsolie. I begge prøver ses overskridelser af Miljøstyrelsens jordkvalitetskriterier /2/. Jorden klassificeres som klasse 4 jord i henhold til Vejledning Sjælland /3/.

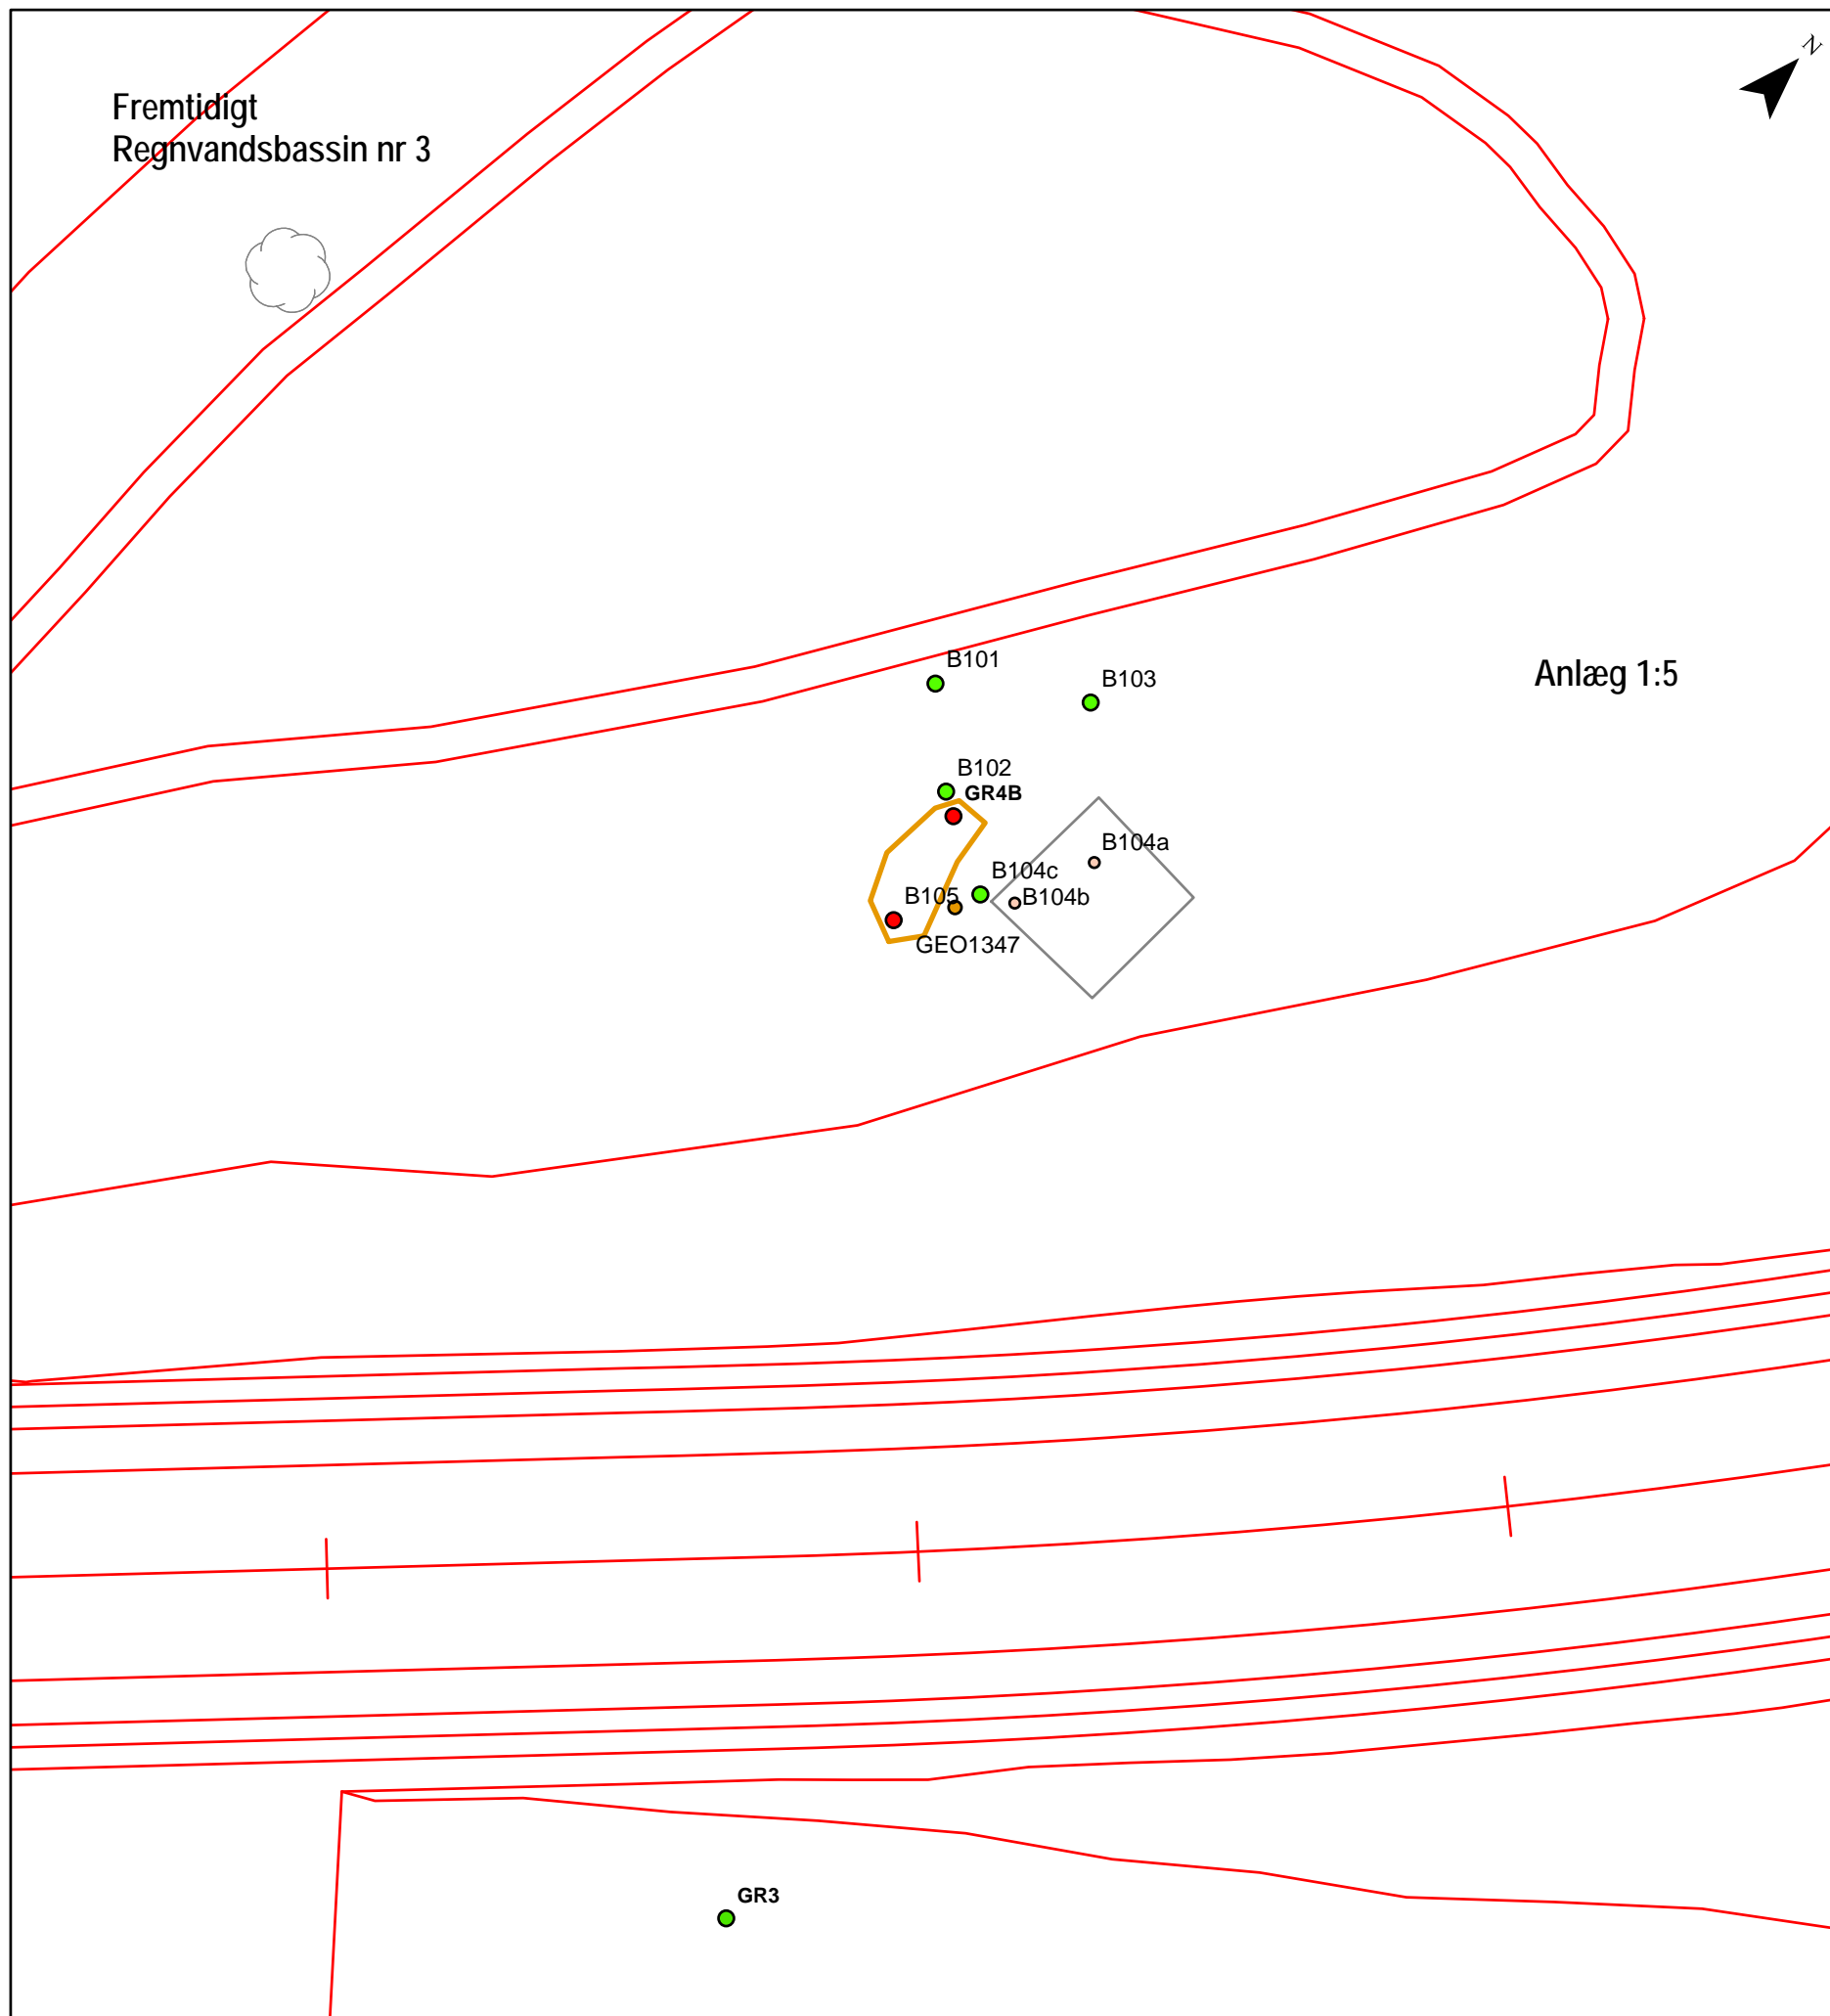
Tegning 1

Forureningen med diesel-/fyringsolie truffet i prøvegravningen G4b, betragtes som afgrænset og det vurderes at omfanget begrænser sig til 10 – 20 m², hvor forureningen er koncentreret mellem 1,5 og 4,0 m u.t. svarende til en maksimal indtrængen i den intakte jord (moræneler) på ca. 0,5 m. Jordpartiet vurderes således til størrelsesordenen 25 - 50 m³ forurenede jord.

Da der er truffet forurening meget tæt på tidligere gulve og fundamenter, som ikke kunne gennembøres med normalt boreudstyr, er der risiko for at der befinder sig jordpartier med tilsvarende eller højere koncentrationer under disse.

Det anbefales, at der føres miljøteknisk tilsyn ved gravearbejder på ejendommen. Der er udover kulbrinte-forurening lokalt også truffet betydelige mængder af bygningsdele under terræn. Der må forventes nogen frasortering af bygningsdele/affald samt evt. opdeling af jordpartier med forskellige forureningsniveauer, forud for genplacering af overskudsjord.

Kulbrinte-forurenede jord er sammen med bygningsdele truffet i et areal, hvor det fremtidige regnvandsbassin nr. 3 ifølge projektering graves med anlæg 1:5, hvorfor der forventes gravedybde mellem ca. 1 m (v. boring B105) og knap 3 m (v. boring B101) i det undersøgte areal.

Det anbefales at overskudsjord der er forurenede med kulbrinter bortkøres direkte til godkendt modtager. Kulbrinte-forurenede jord kan evt. kortvarigt opbevares i afdækket container forud for bortkørsel.

Det anbefales at der i forbindelse med afgravning på det undersøgte areal udtages bundprøver til brug i risikovurdering af efterladt forurening.
